بيوت تدمرية شرقي معبد نبو

نسيب صليبي

المديرية العامة للآثار والمتاحف - سورية

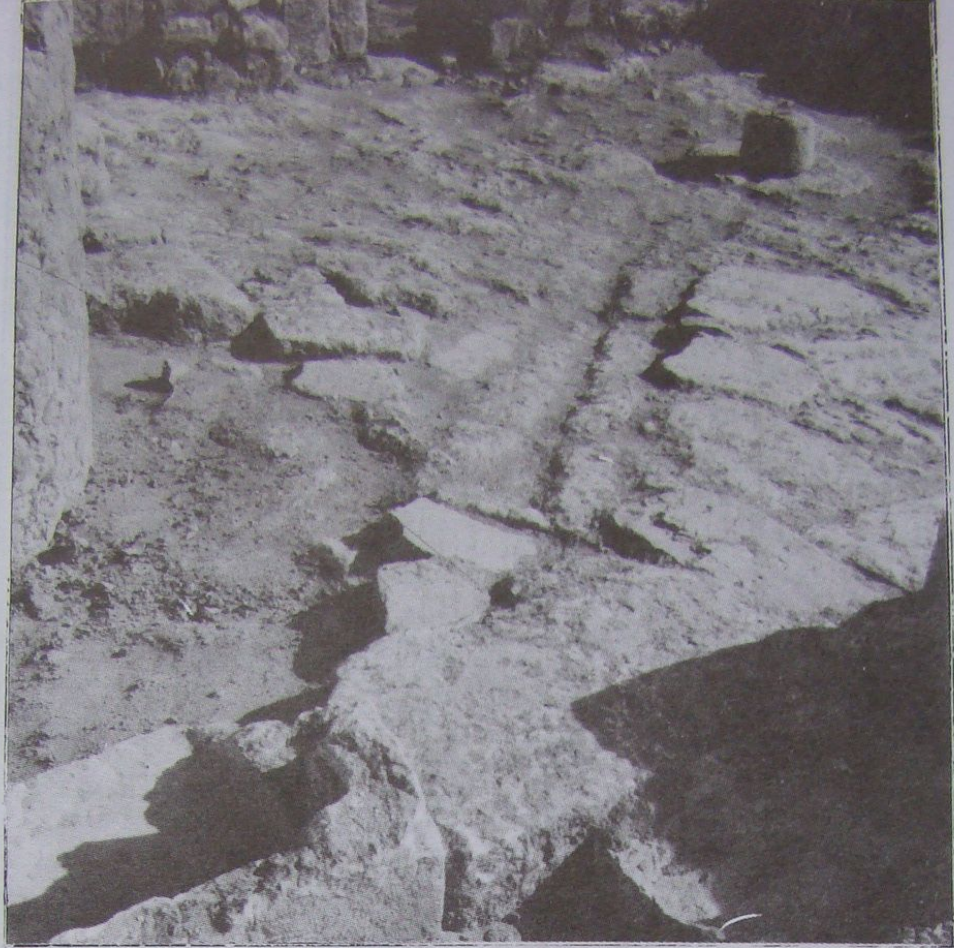
الشكل ٣: بلاط الغرفة رقم ٣ والقناة المتجه نحو مركز التصريف.

ومن أبرز أقسام البناء القاعة رقم ٣ مقياسها ٧,٢٠ X ٥,٠ م مبلطة بالحجارة وفيها حوض ماء من الحجر وإلى جواره كرسي على شكل فقرة عمود ومن الحوض باتجاه الزاوية الشمالية مجرى للماء منحوت ضمن حجارة الأرض المبلطة ينتهي ببالوعة مستديرة ينتهي إليها الماء (الشكل ٣). وكانت قد أعدت هذه القاعة على ما نعتقد لصباغ الصوف والدلالة على ذلك الجرن الحجري السالف ذكره والقاعدة التي يمكن تنظيف الصوف فوقها. وإلى جوار القاعدة مصطبة أخرى مبنية من الحجر للغاية نفسها. يلي هذه القاعة غرفة أصغر حجماً مبلطة بحجارة منحوتة كبيرة وصغيرة وإلى الجنوب منها تحمل الرقم ٧ / وبالإضافة إلى بلاطها المنتظم عثر عند زاويتها الشرقية الجنوبية على رحوين من البازلت اسطوانيتي الشكل ينقصهما العنصر المخروطي (الشكل ٥). ومثل هذه الطواحين تستخدم في طحن الحبوب المتنوعة والبهارات والملح لعل صاحبها كان يصنع التوابل التي اشتهرت بنقلها القوافل القادمة من الشرق لتباع محلياً ويصدر منها ما يجب تصديره. وللقاعة المذكورة باب يطل على الغرفة المجاورة رقم ٥ / مبلطة بأحجار أصغر حجماً من التي سبق ذكرها، وهي أقل تنظيماً. غير أن جدارها الشرقي بني على شكل الجدران الأحدث عهداً وتختلف مجموعة هذه القاعات والغرف عن البيوت التي قوامها الباحة والغرف المحيطة بها. ويمكن أن تكون الغرفة رقم ٤ / هي الفسحة الوحيدة في هذه المجموعة لوجود ثلاث عتبات أبواب عليها آثار مراكز

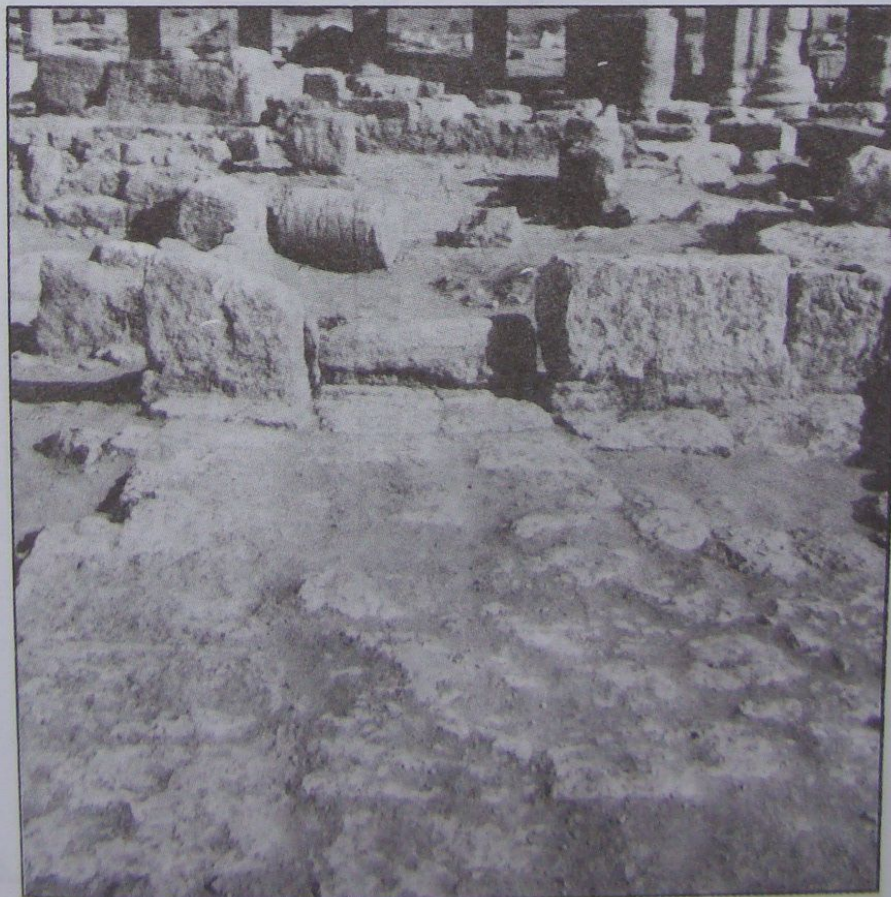
الشكل ٤: بلاط الغرفة رقم ٦ باتجاه الباب.

دوران الأبواب وتراوح عرض هذه الأبواب بين متر ومتر ونصف (الشكل ١)، أحد هذه الأبواب يتصل بالغرفة رقم ٦ / (الشكل ٤).

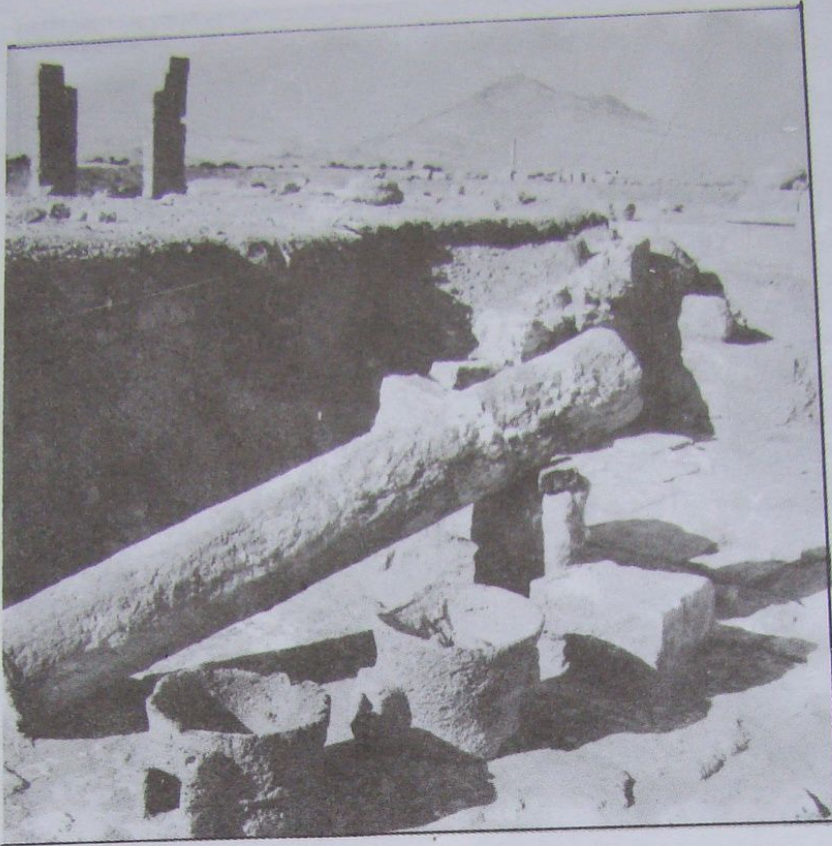
الشكل ٥: القاعة رقم ٧ ويلاحظ عند طرفها الشرقي رحوين من البازلت

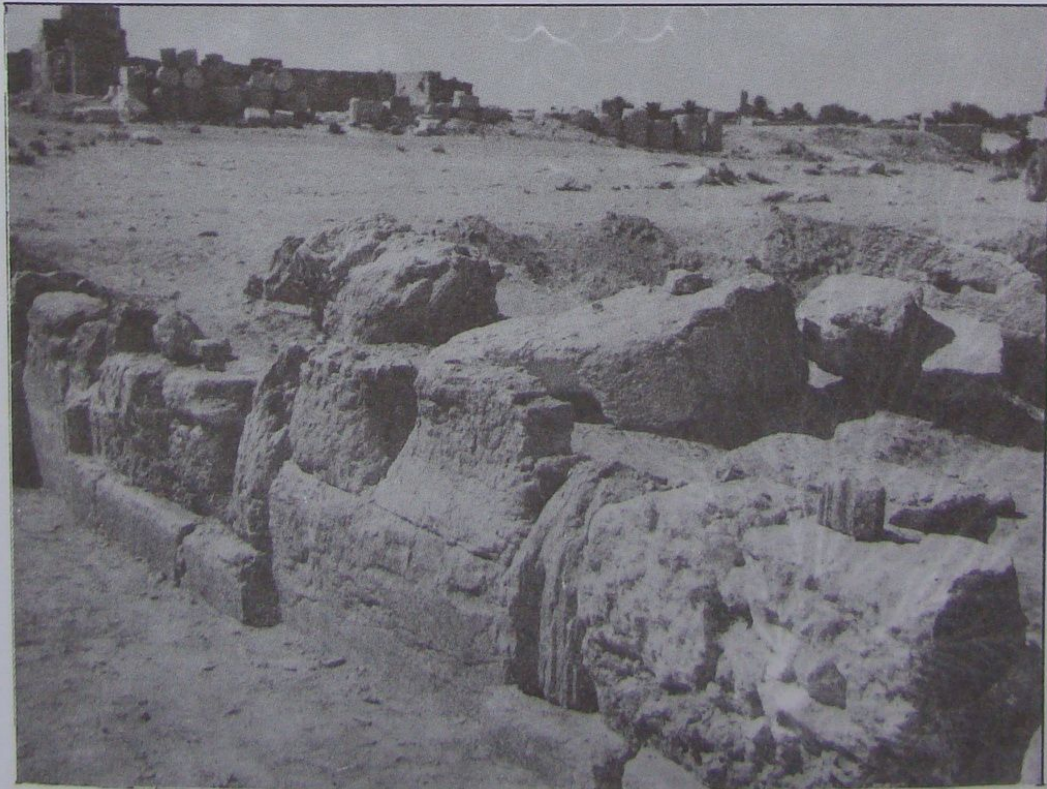
الشكل ٨: بعض مداخل الدكاكين المغلقة فيما بعد بجعلها حجرات للسكن

وفي الجانب الجنوبي للطريق المذكورة غرفة مبلطة أيضاً ببلاط صغير وكبير وفي الغرفة ١٤ / عثر عند زاويتها على بئر وحوض مستدير تقع هذه خلف غرفة المائدة التي تتوسط المخازن ويجاورها درج معد للصعود إلى سطح المخازن. وبمحاذاة الدرج والمخازن المطلة على الشارع الرئيسي السالف ذكره معبد لبحوريات الماء أو السقاية علماً أن بحثنا هذا يقتصر على البيوت القديمة السالف ذكرها والتي تعتبر من نواة المدينة الهلنستية التي امتدت إلى مسافة لا يستهان بها. والشكل رقم (٦) يعطينا فكرة عن أبواب المخازن التي جرى انشاؤها بعد التعديل ويجدر التنويه بأن استمرارية السكن في العصور المتأخرة أدت إلى إزالة كثير من العناصر المعمارية (الشكل ٢) (الشكل ٨).
